# PC橋の補修・補強技術

「橋梁維持補修(PC橋) 研修」

(公財)鳥取県建設技術センター

(一社)プレストレスト・コンクリート建設業協会  
中国支部

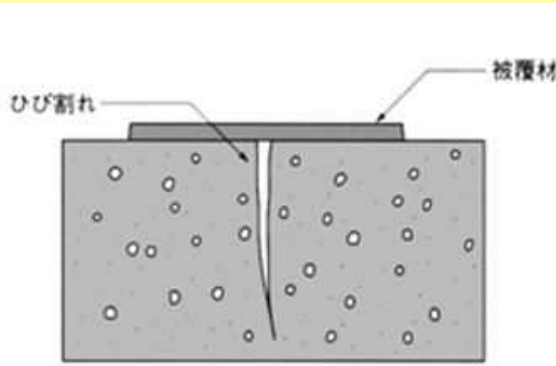
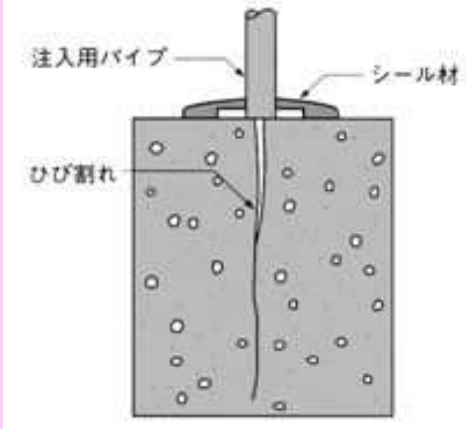
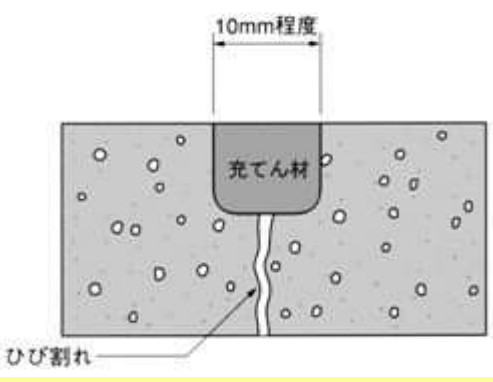
①表面塗布工法	②注入工法	③充てん工法
概要図

幅の目安	0.2mm未満	0.2～1.0mm程度	0.5mm以上
幅の変動	小		大

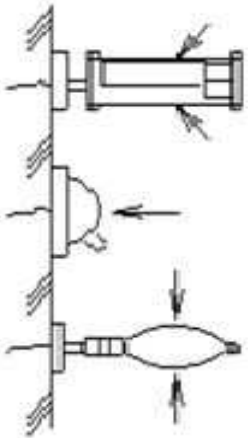
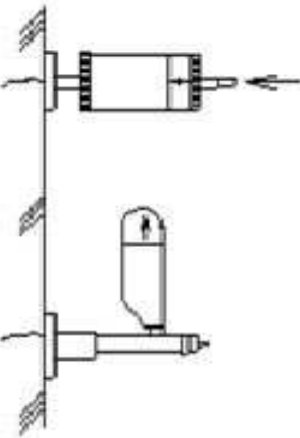
ゴム圧による注入	圧縮空気による注入	スプリングバネによる注入

- 幅0.2mm以上のひび割れに、**有機系または無機系の材料を注入**して、防水性、耐久性を向上させる工法
- 注入には、ゴム圧やスプリング圧などによる注入器具を用いる

<p>The diagram illustrates three stages of injection using rubber pressure. In the first stage, a cylindrical plunger is inserted into a crack. In the second stage, the plunger is pushed forward, compressing a rubber bulb behind it. In the third stage, the plunger is pulled back, drawing the material from the bulb into the crack.</p>

<p>The diagram shows two stages of injection using compressed air. In the first stage, a nozzle is inserted into a crack. In the second stage, a small container of material is placed above the nozzle, and compressed air is used to blow the material into the crack.</p>

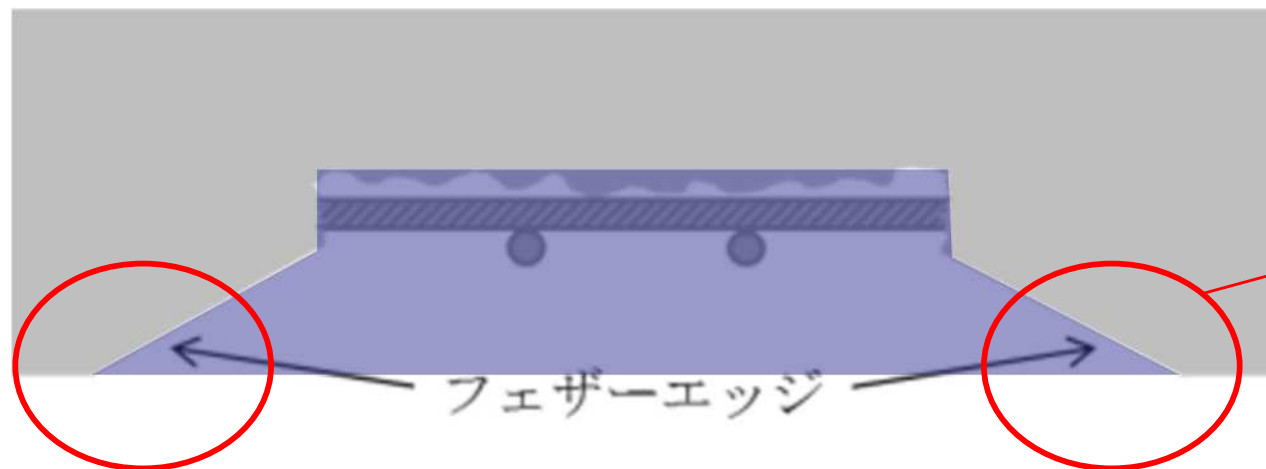
(1) フェザーエッジの例  
(断面修復材が薄くなり、ひび割れ生じやすい)

修復材の端部が薄く（フェザー状）仕上げられている状態。

このような形状では、ひび割れが生じやすく耐久性が低下。

薄い部分は応力集中や乾燥収縮の影響を受けやすく、剥離や欠損の原因になる。

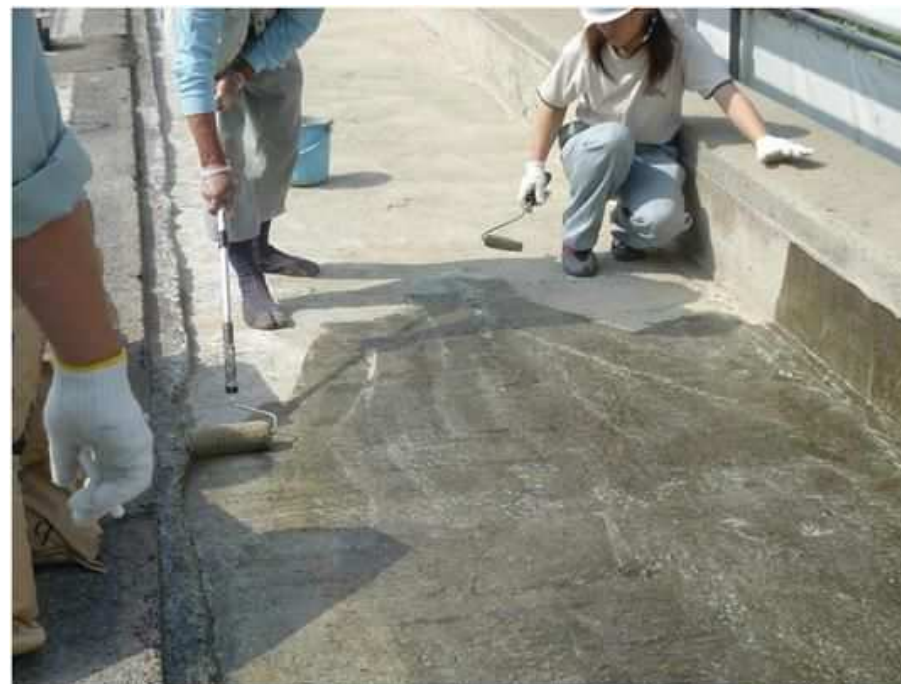
塗膜系橋面防水工の例

※**コンクリートの劣化には必ず水が介在しているため**  
**橋面防水工の果たす役割は極めて大きい**

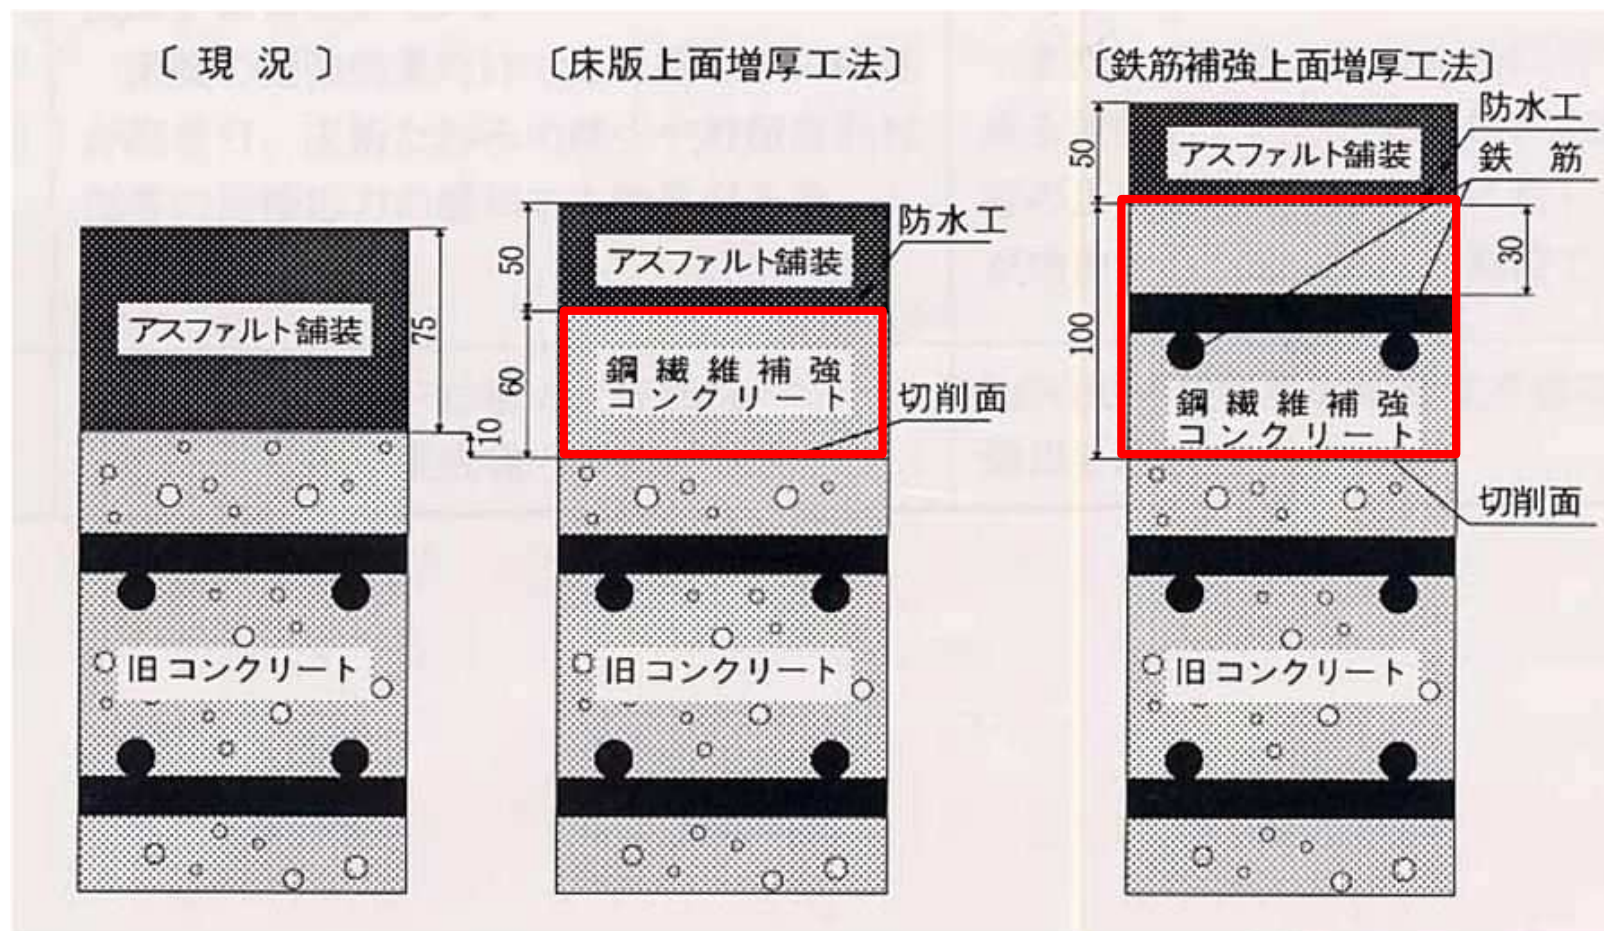
コンクリート床版上面に、必要に応じて**補強鉄筋**を配置し、**鋼繊維補強コンクリート**を打設する

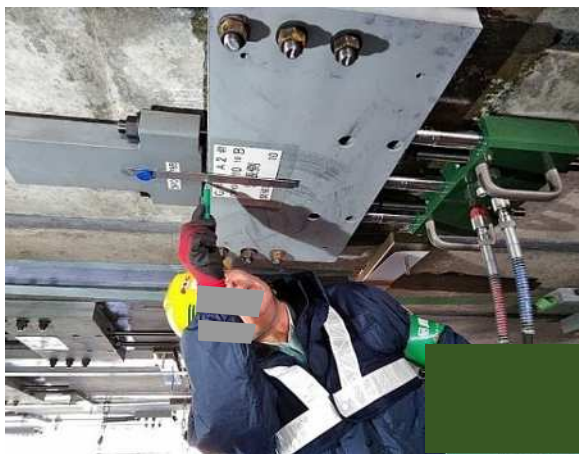
炭素繊維プレート緊張材緊張

既設部材の外側に**炭素繊維プレート緊張材**を追加配置し、**緊張**することにより所定のプレストレスを導入する

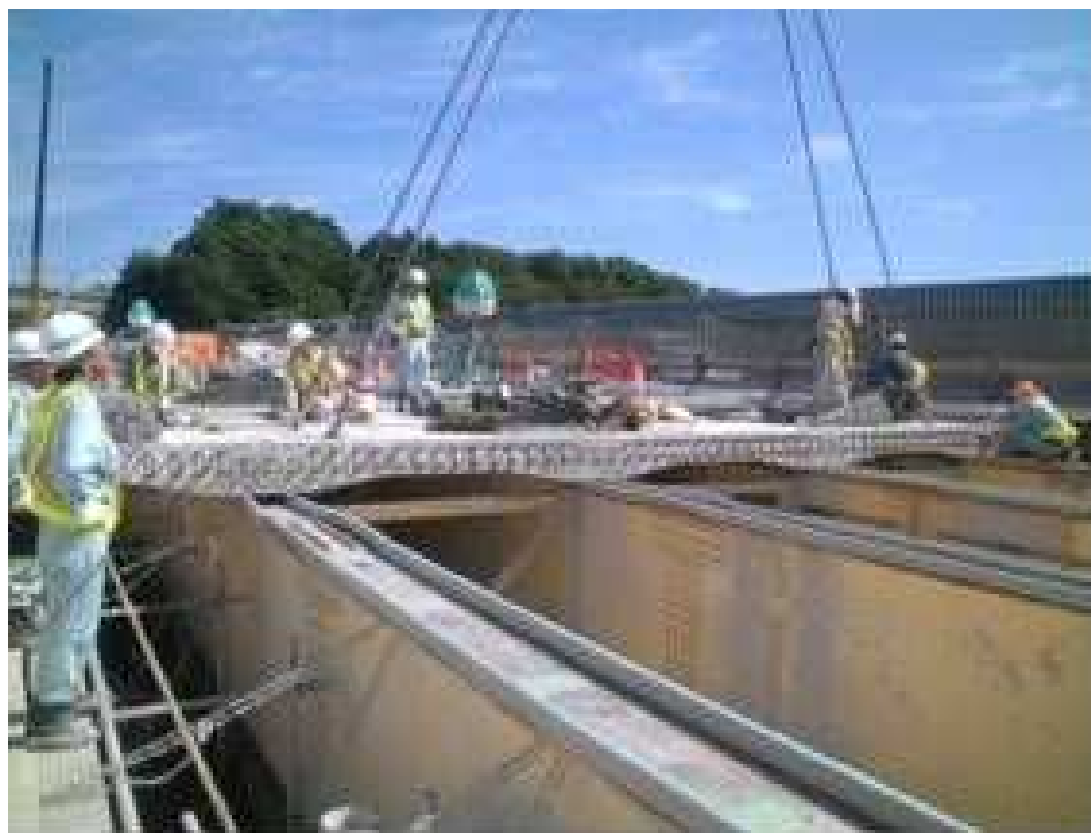
プレキャストP C床版設置状況

劣化の著しい鋼橋R C床版を**プレキャストP C床版**に取り替えることにより、耐荷性・耐久性の向上を図る

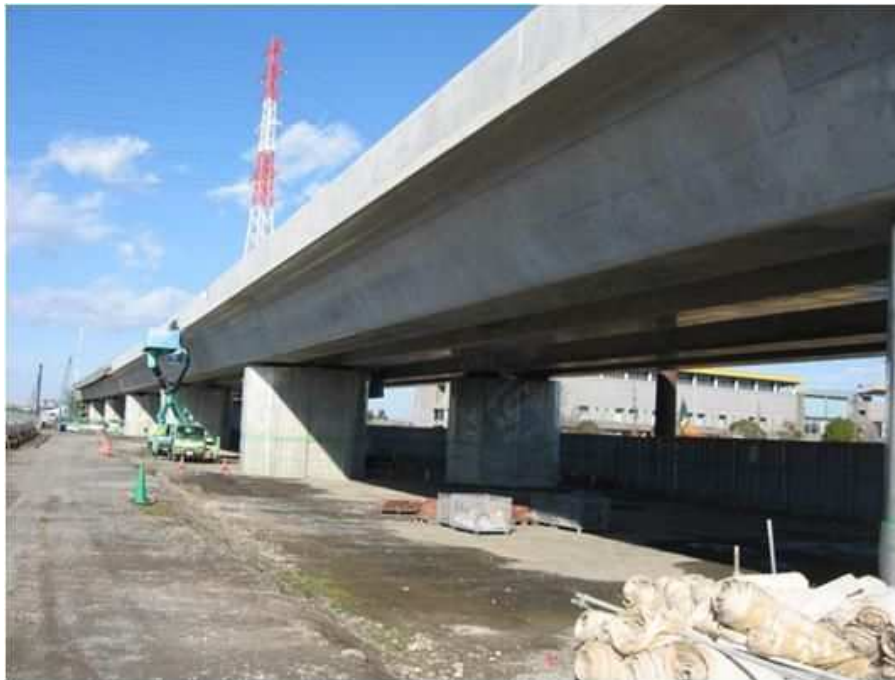
施工前

市が管理する運動公園の近傍を通過する高速道路の新設橋で、開通後は桁下スペースが運動公園の駐車場として一般市民に開放される。  
長期的な安全性確保を目的として、ビニロン2軸メッシュを用いた剥落防止対策を施した。

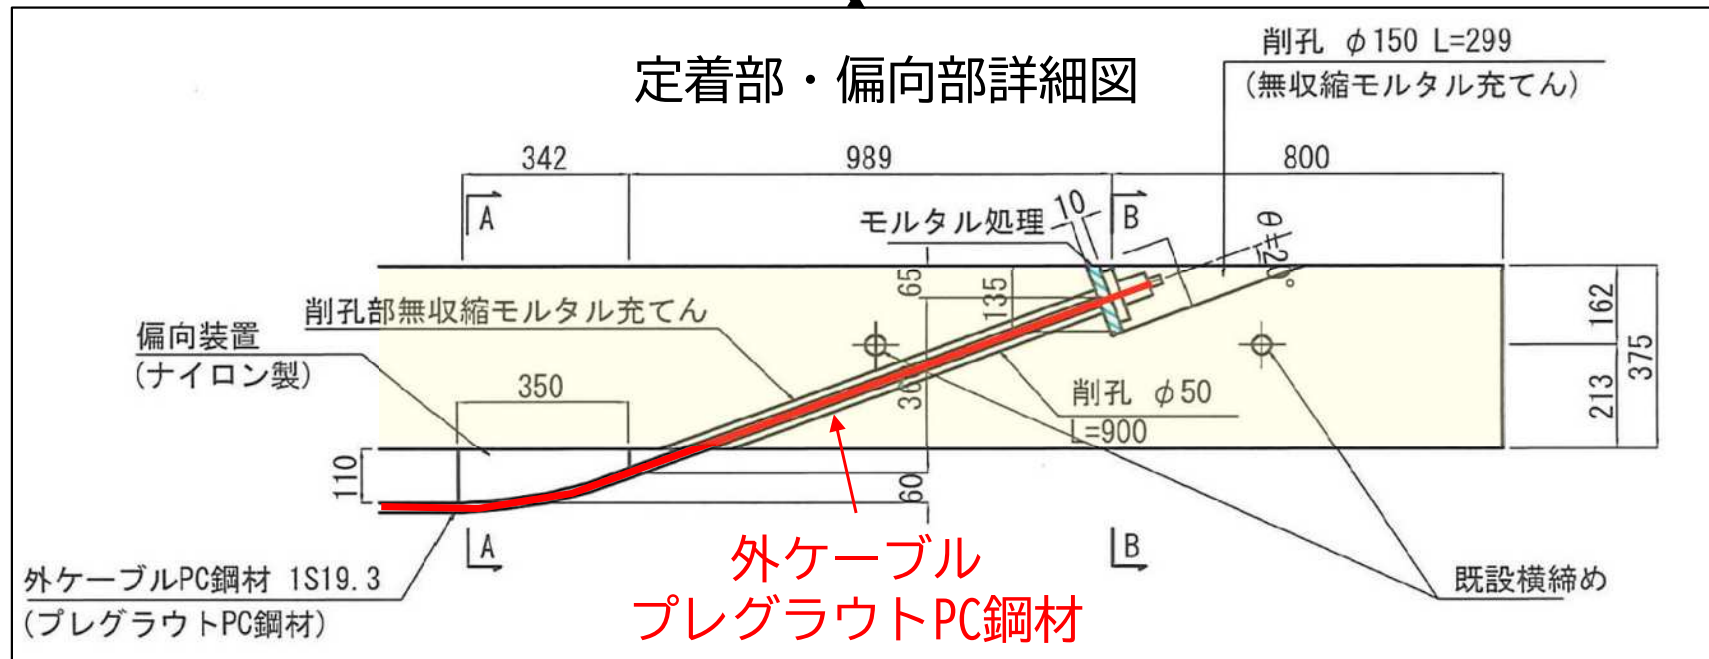
- 主桁間の間詰めコンクリート部を斜めに削孔し、主桁下面に配置したPC鋼材を孔に通して曲げ上げることで、橋面上にて緊張を行った。

床版橋であるため、外ケーブルを定着する定着体の設置ができないことから、床版橋主桁間の間詰コンクリート部に斜めに削孔を行い、主桁下面に配置したPC鋼材を削孔した孔に通して橋面上にて緊張した。

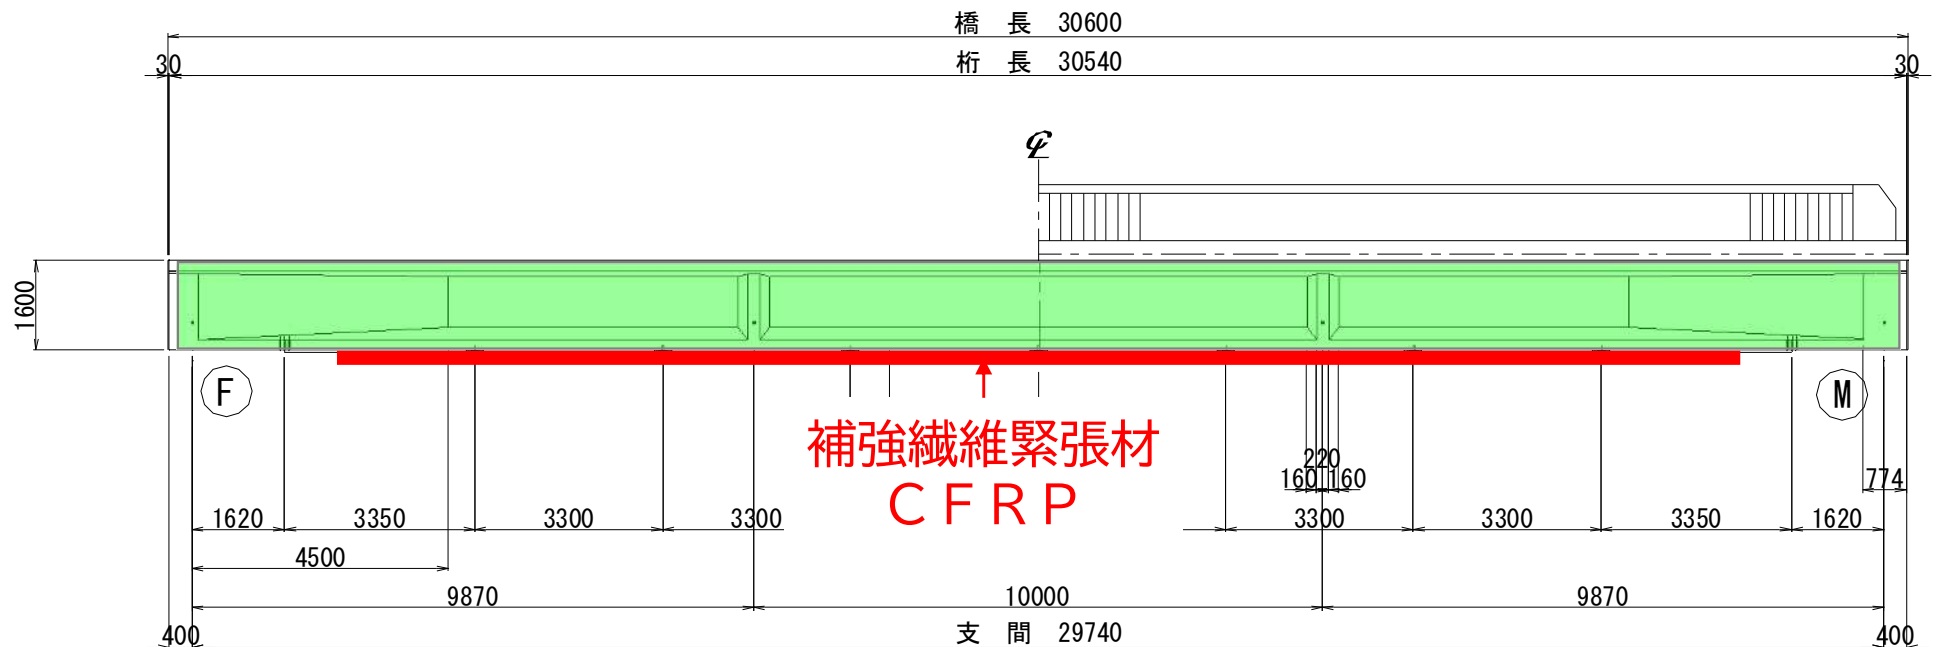
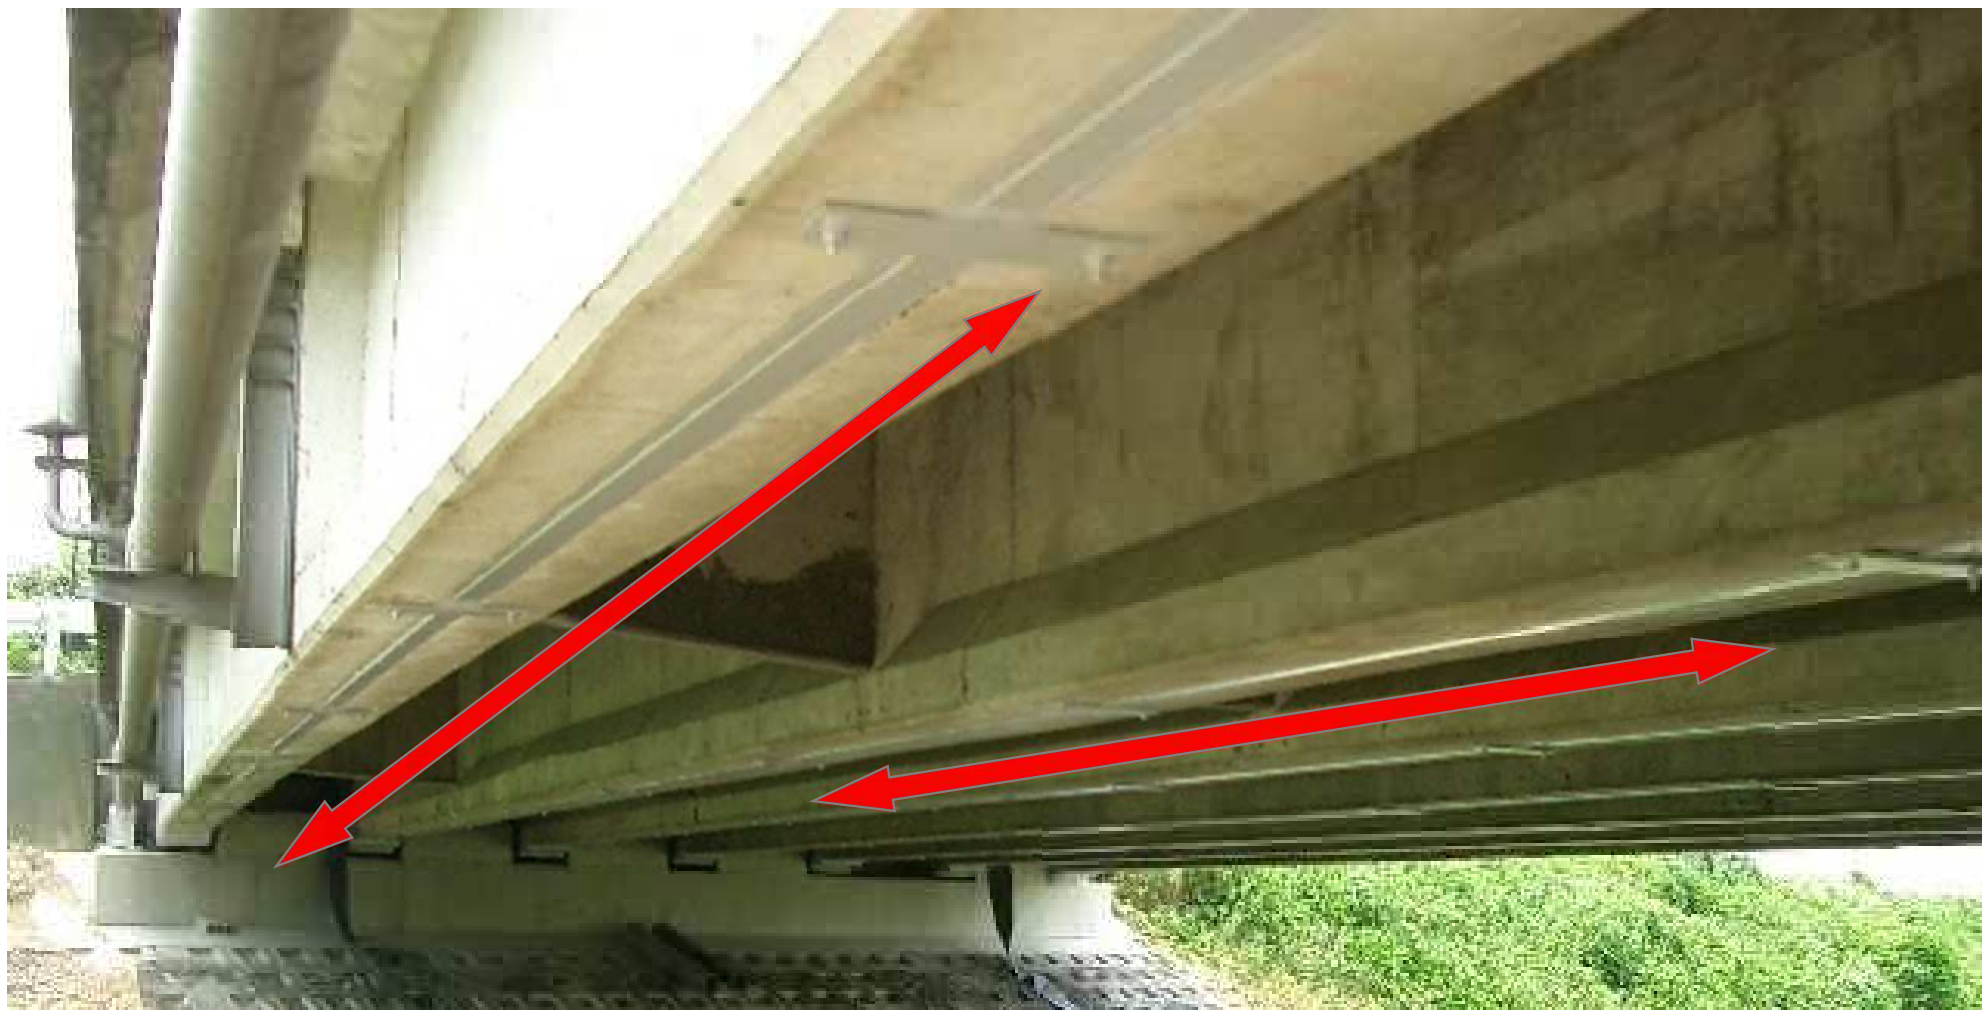
河川上に位置する橋梁であり、供用後約25年が経過していた。外観には特に目立った変状は見られなかった。帯状の炭素繊維プレートを補強材として主桁下面に配置し、所要のプレストレス量を導入してB活荷重に対応した。

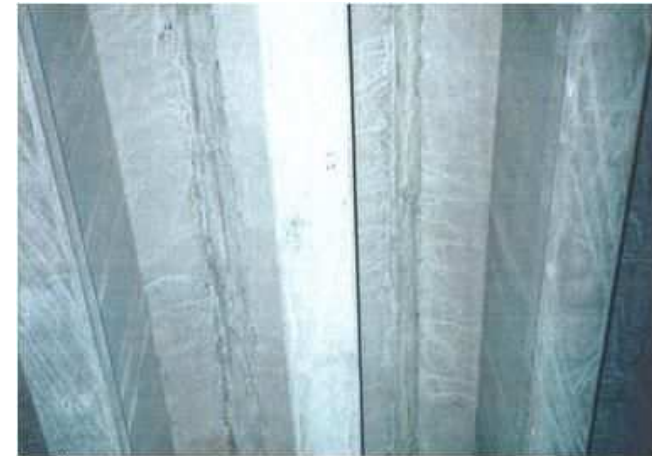
着工前の状況

本橋は地方の都市部に架橋されている橋梁で大きな損傷は確認できないが、交通量がかかなり多く現状がT L-1 4での設計である為床版下面増厚による補強を実施した。

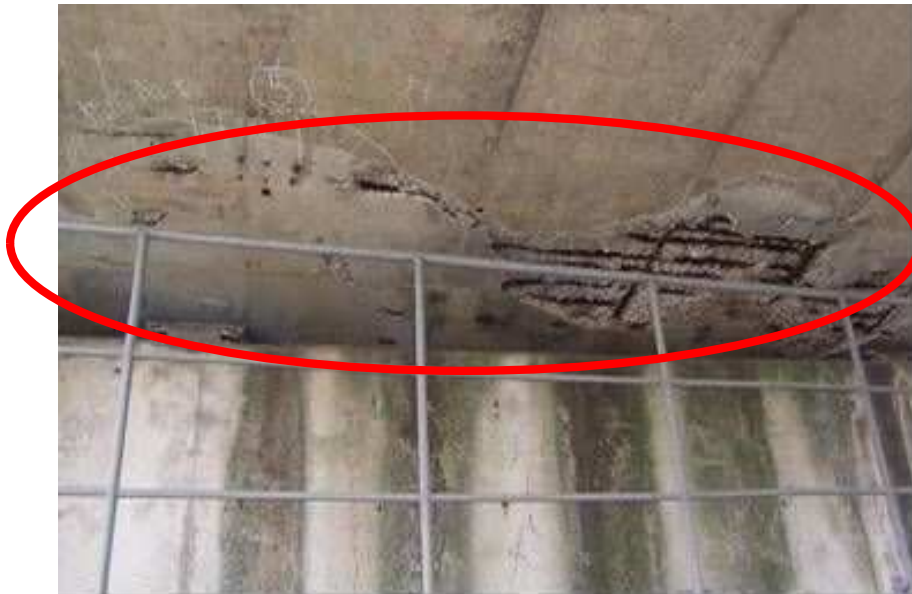
変状の状況

寒冷地域の橋梁で、凍結防止剤による塩害により、床版端部に大規模な浮き、はく離が発生していた。

コンクリートの劣化範囲をウォータージェットにより除去し、鉄筋断面減少が20%程度を超える鉄筋については新たに鉄筋を配置した。

また、電気防食工法を施した上で、防錆剤混入モルタルの吹き付けによる断面修復を行った。

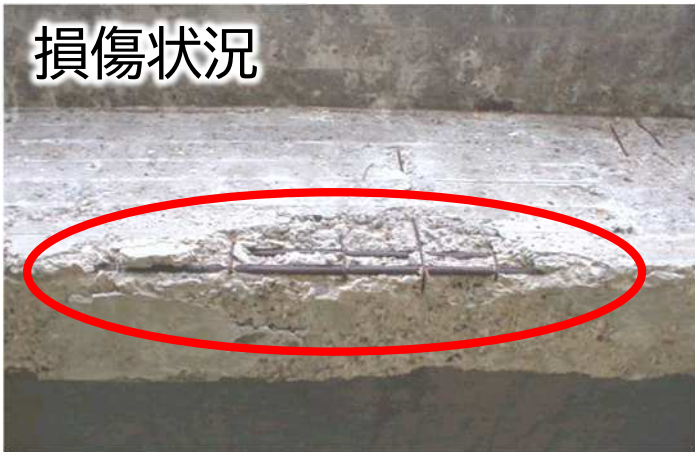
吹付け状況

コンクリートの劣化範囲および脆弱な範囲をウォータージェットにより除去し、鉄筋の錆を除去して防錆処理剤を塗布した後、ポリマーセメントモルタルを吹き付けて断面修復した。

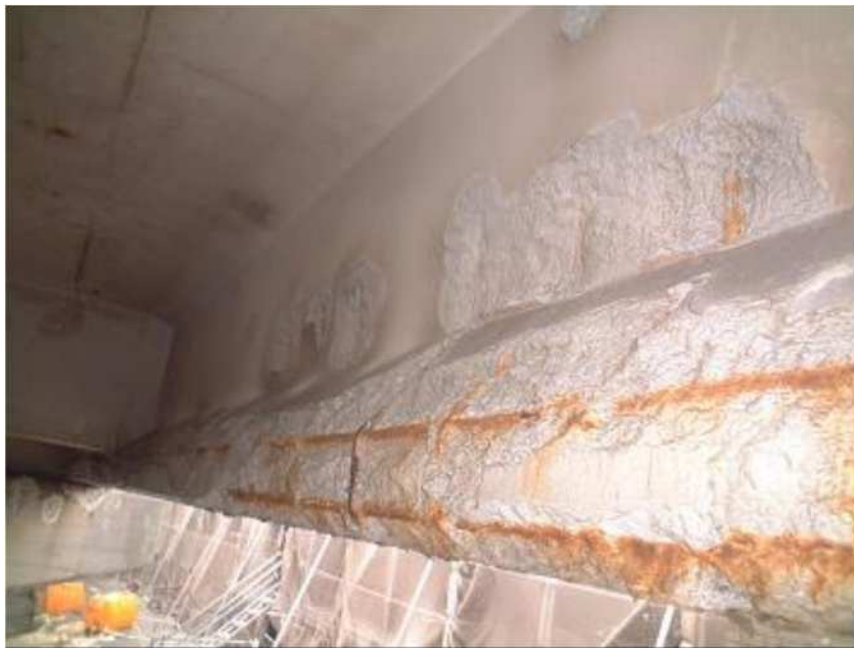
変状の状況

本橋は海岸線に隣接しており，塩害による劣化が著しい．これまでに断面修復工および表面被覆工による補修を繰り返しているが，そのたびに再劣化を生じるため，抜本的な対策として脱塩工法が採用された．

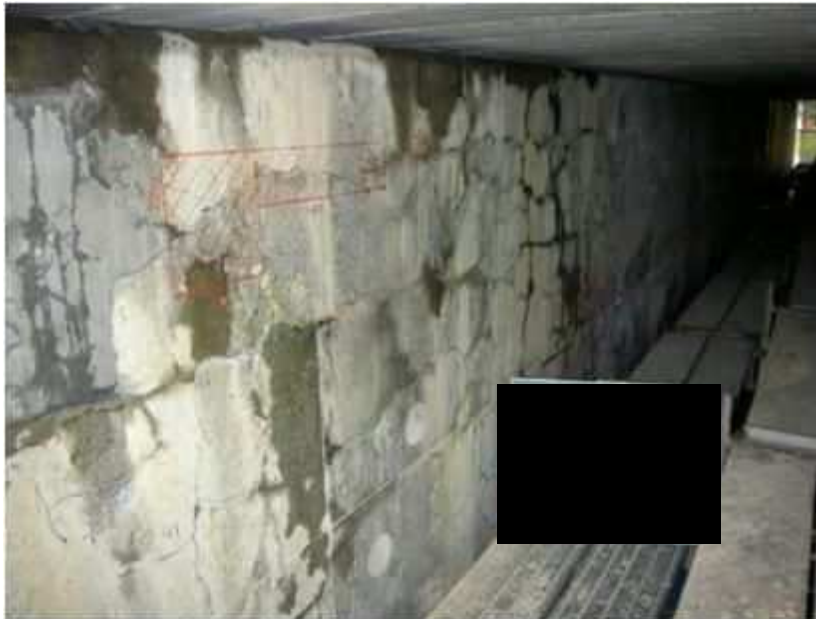
変状の状況

竣工後約30年が経過した橋梁の橋台に、ASRによる亀甲状ひび割れ、白色ゲル析出などがみられていた。また、残存膨張量も大きかった。（カナダ法による試験の結果、14日間で0.13%の膨張）そこで、コンクリート内部に亜硝酸リチウムを内部圧入するASR抑制工法を施工した。

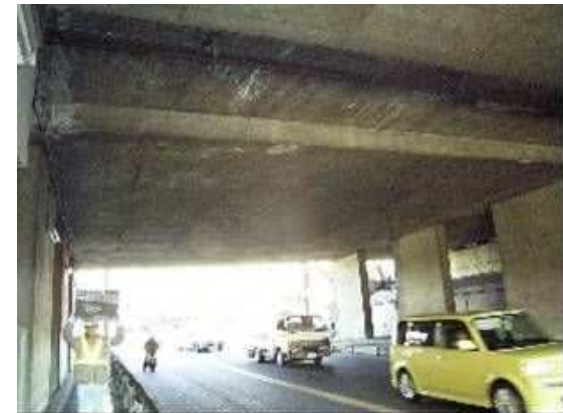
着工前状況

都市部の交通量の多い橋梁であり、供用後約45年が経過していた。床版下面に橋軸直角方向のひび割れが多数見られており、特に、支間中央付近に集中していた。桁下を一般道路が交差しているため、ひび割れ部にエポキシ樹脂の注入を行ったうえで、連続繊維シートによるはく落防止を行った。

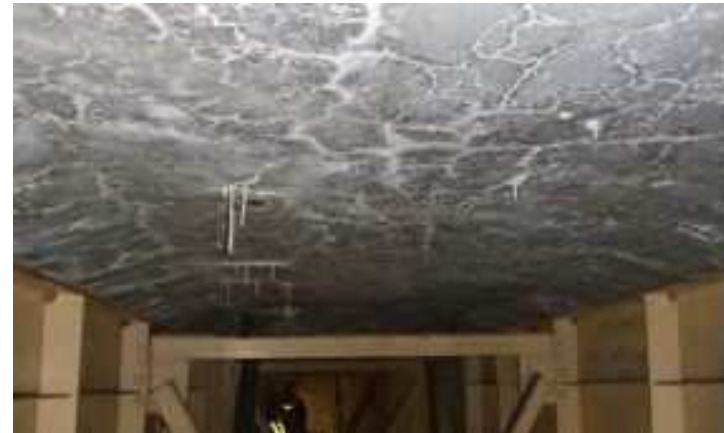
既設床版の損傷状況

寒冷地域に架橋されている橋梁であり共用後34年が経過している。床版下面に遊離石灰を伴ったひび割れ，コンクリートの浮きが多く見られた。比較的損傷度の低い範囲は鋼繊維補強コンクリートによる部分的な床版打換えを，損傷度の高い範囲はプレキャストPC床版による床版取替えを行った。

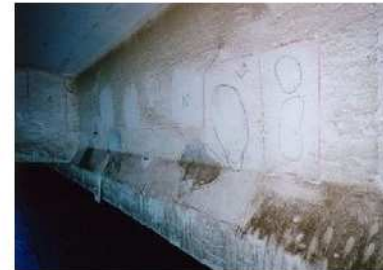
写真2 主桁劣化状況（浮き）

1972年の供用開始後10年を経過して以降、鋼材腐食によるひび割れと浮きが顕著となり（写真1～4）、1982年に断面修復、1991年に断面修復と保護塗装が実施され、再劣化を繰り返している。

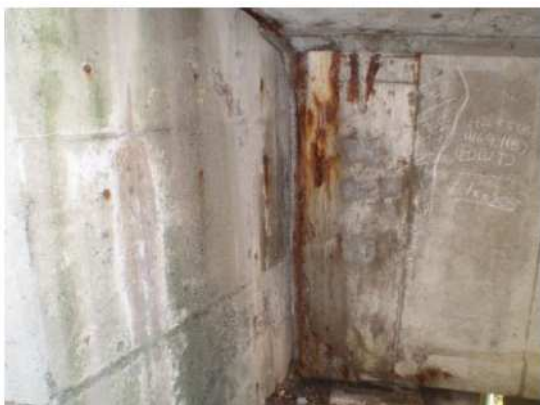
写真1 桁端部主桁側面

腐食ひび割れやさび汁が見られる箇所があること（写真1），採取した試料の塩化物イオン濃度の測定結果は4～7 kg/m<sup>3</sup>であり，鋼材の腐食発生限界濃度を大きく上回る値であった。

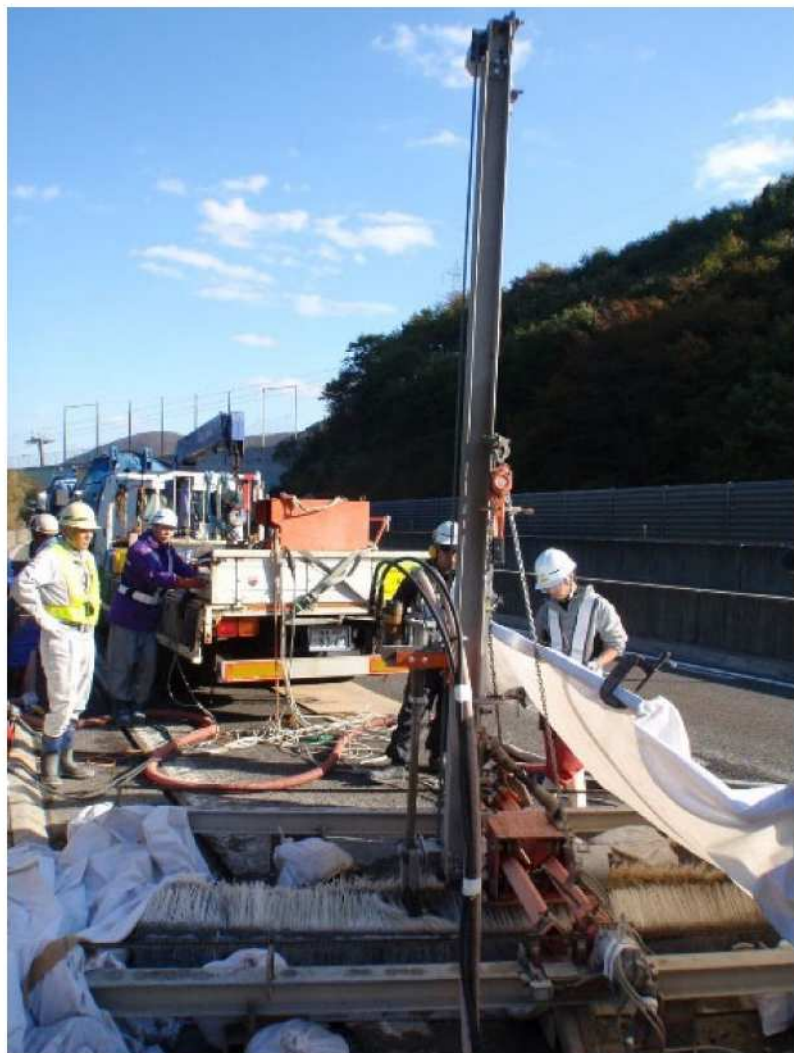
写真4 はつり状況

- ① 狭隘部コンクリート表面の劣化状況・塩化物含有量調査技術
  - ・ビデオスコープによる桁端狭隘部の調査（写真2）
  - ・桁端狭隘部コンクリートの塩化物イオン含有量測定試料採取（写真3）
- ② 狭隘部コンクリート部の補修技術
  - ・ウォータージェットによるはつり（写真4，写真5）
  - ・塩分吸着剤を添加し、早期に強度が確保できる断面修復材を用いた補修

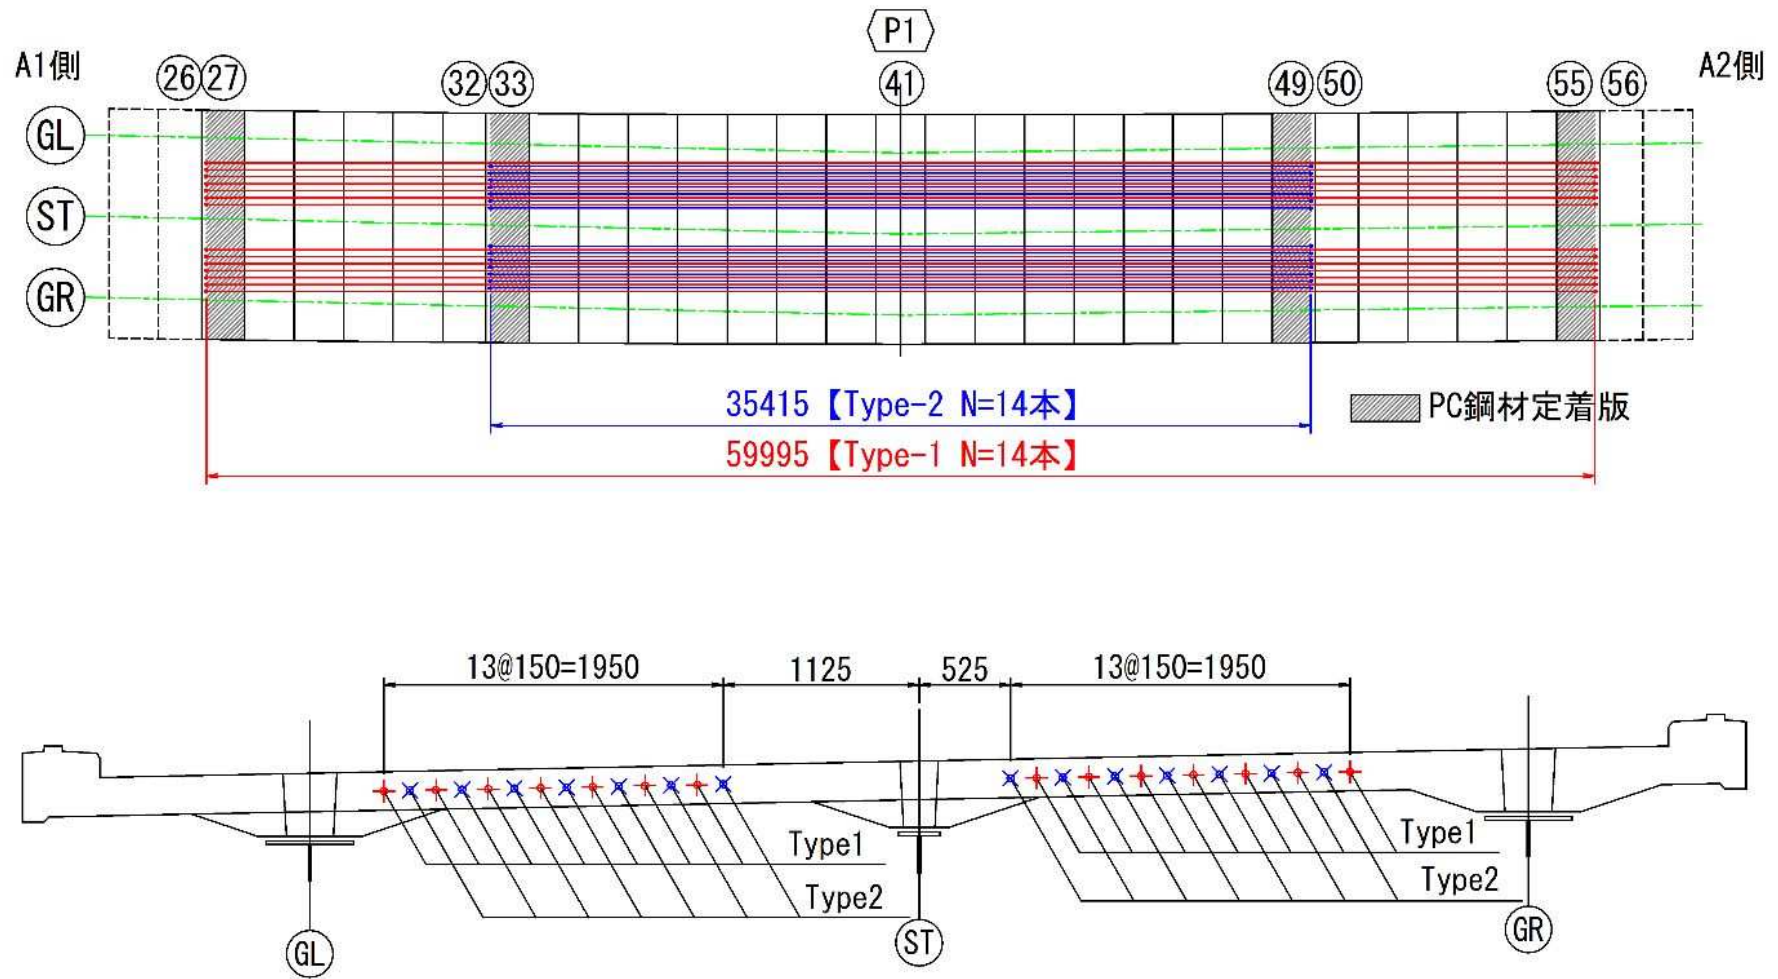
図2 PC鋼材配置図

PC鋼材の設置範囲は鉄筋応力度が許容応力度を超える範囲、かつ、プレストレスの分布も考慮して定め、橋軸方向に1S19.3のプレグラウトPC鋼材を最大で28本、軸力が低下する範囲にはその半分の14本を配置する事とした。緊張は間詰め部の橋軸方向鉄筋をジャッキに支障となる部分のみを機械継手とし、緊張後に接続することとして、ジャッキはカーブチェアーとストレートチェアーの併用により、床版上面側より行った。

本橋はトラス橋であることから、一般的な鈹桁とは異なり、中間支点付近に主桁作用による曲げ引張ではなく、トラス機構による軸力が卓越する構造である。そのため、T荷重による床版作用時の応力度に加え、軸引張力により、鉄筋応力度が著しく大きくなる結果となることから、応力度緩和のため床版厚を厚くする対策も考えられるが、死荷重の増加による下部工耐震ならびに既設トラス桁への影響を鑑みると、増加させることは望ましくないとの事から、中間支点部にPC鋼材を配置して、軸力に対して抵抗する構造を採用する事とし、床版厚を220mmとした。
